## hp200LX修理

### hp200LX修理：液晶表示不良の原因である半田不良は、なぜ生ずるか。

hp200LX: Investigated the bad display which occurs by means of the solder crack which an integrated circuit did not operate.

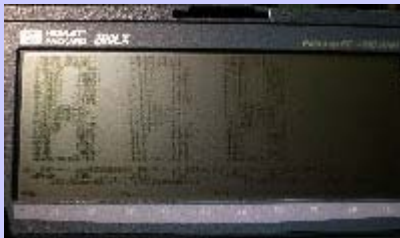
[disp\\_ng.jpg](#)

乱れた表示です。

本来、左側のリスト表示だけなのですが、エコー（ゴースト）のように不完全な表示が右方向に現れています。

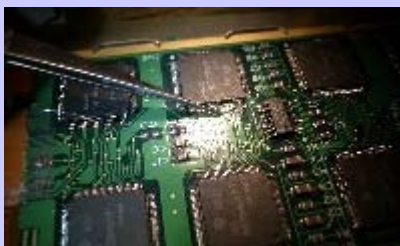
[poor\\_solder\\_position.jpg](#)

表示不良の原因は、左側ICの足が浮いていたためです。

（写真の赤枠で示す部分の半田付けが割れて、足（電極・端子）が動く状態でした。）

この現象は、1年半のうちに2度生じています。

つまり、短時間で同じ現象による症状を示したわけです。

前回の修理は、2ヶ月前でした。

良くある半田部の酸化のために、強度を得られないのだろうと考え、今回は細線を沿わせて強度を増します。

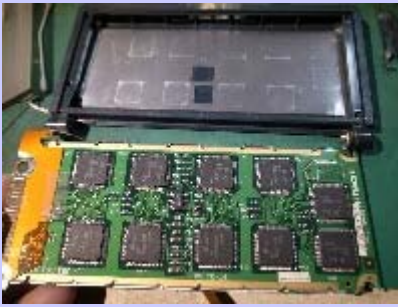
[disp\\_rear.jpg](#)

液晶を枠に組み込む前に、見比べてみました。

すると、液晶の枠内のシールド板に、ICが当たっ（接触し）

た跡が残っています。

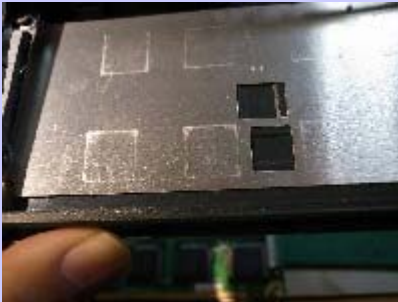
[disp\\_case\\_inside.jpg](#)

跡（痕跡）は、相当に強く残っています。  
特に、エッジ（端）部は、くつきりと形状がわかります。  
物理的に接触していたことは明らかです。

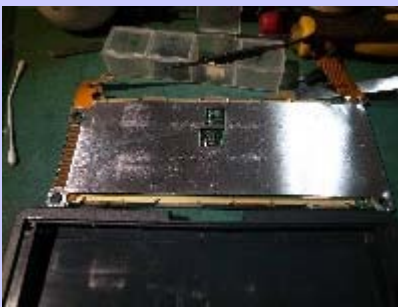
[mark.jpg](#)

シールドにある四角い穴は、頭の高いICの接触を防ぐために設けられています。  
液晶枠（カバー）内部には、窪みまで作って接触を弱めています。  
四角いICの場合には、頭が低く、当らない設計としたのでしょう。

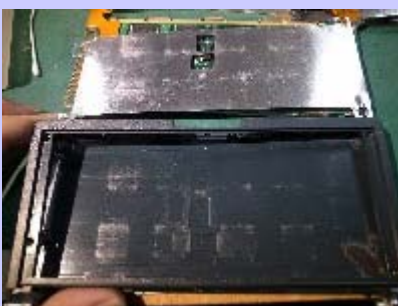
[disp\\_case\\_rear.jpg](#)

驚いたことに、シールド板の反対側にまで接触痕が残り、枠体（樹脂）に、シールド板のアルミニウムが削れて付いた跡までできています。

足が浮いていたICは、筐体と、シールド板による相当な圧力で押しえられていたということになります。

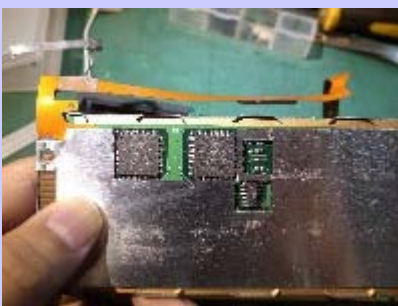
[cut.jpg](#)

しかし、今度は切り口がICの足に接触する恐れがあります。  
また、開放部が増えれば、シールドの役を果たさなくなるでしょう。

不要な電磁波を外部へ放出したり、逆に外部の電磁波の影響を受けて誤作動する原因になるかもしれません。

ICの当たる部分を空ければ、圧力は減らせるはずですが。  
一部を切り取ってみました。

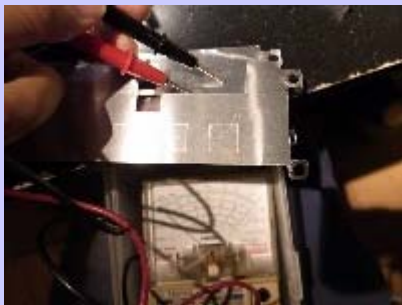
[insulation.jpg](#)

ちなみに、シールドの基板側には、厚めの透明シート（樹脂）が貼られているため、電気的には絶縁されています。

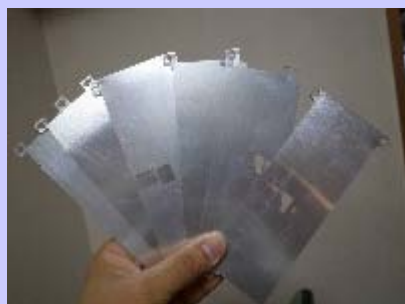
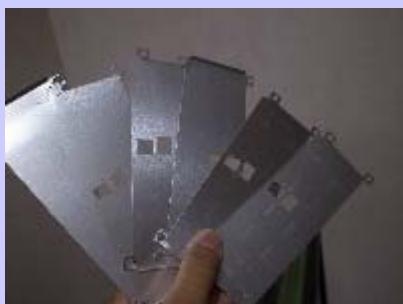
シールド板のみを調べてみると、接触跡のあるもの、無いもの、表のみにあるもの等、一様ではありません。個体によって、圧力が微妙に違うということかもしれません。

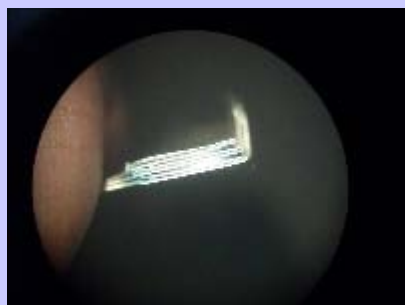
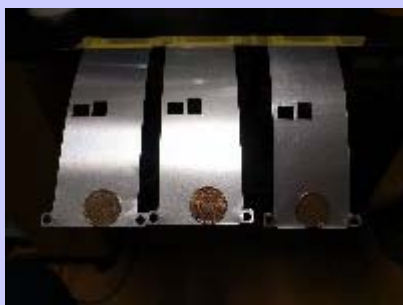
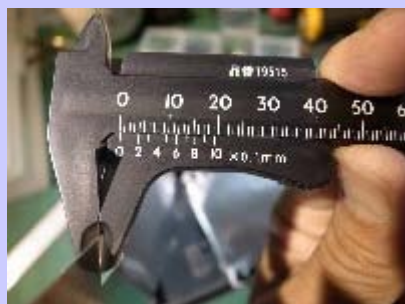
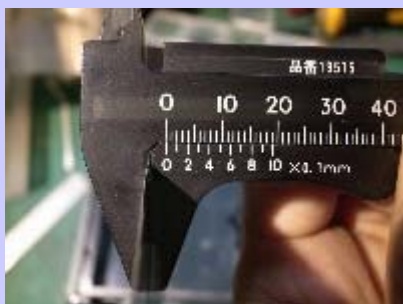
また、若干薄いものがあり、10円玉を錘にして置くと、曲がりが激しくなります。

厚みの測定は、柔らかいので難しいです。

今回は、ICの足の強度を高め、薄いシールドを使って圧力を低下させたことにより、再発防止に効果が出るのではないかと考えています。

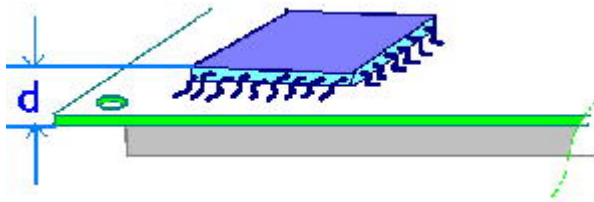
200LXの液晶基板

ICの上部ばかり考えていましたが、ICの頭部は基準点（基板の裏）から考えると、取り付けのための半田も関係するわけです。

つまり、ICの足の下に半田層がある場合、最低限の厚み「d」が、「d1」にまで増加するわけです。

ここで、ICの上部から圧力を加えられた場合、その圧力はすべて足の半田層が負担することになります。

半田は弾性をほとんど持たないため、数回の圧力の繰り返しで簡単に割れてしまうでしょう。

つまり、電氣的に接触不良になります。

200LXのように痕跡が付くまでに圧せられる可能性のある部分は、ICの底部をしっかりと基板に接触させる必要があるでしょう。
