hp200LX 修理例：部品欠落による基盤不作動。

hp200LX repair : inoperative by resistor missing.)

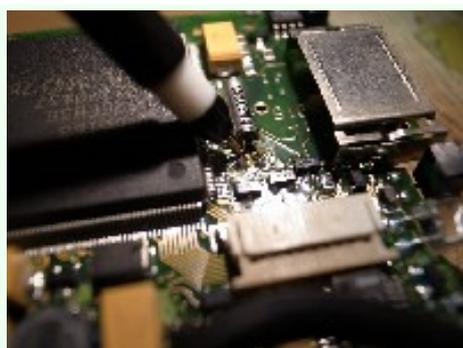
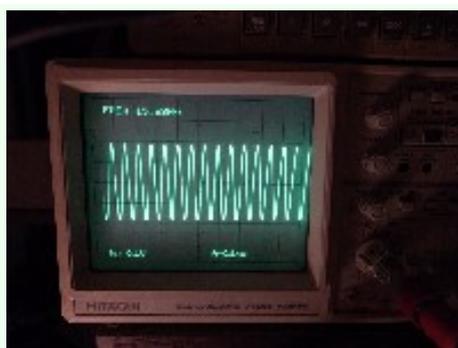
最初に、基盤と液晶とのどちらが悪いのかを、他の200LXと交換することで確認します。すると、液晶は表示したものの、基盤側は全く反応しません。

これにより、基盤が悪いということが判明。

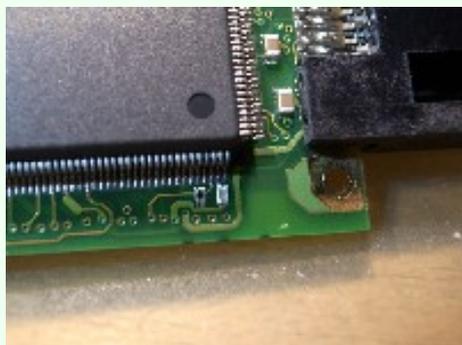
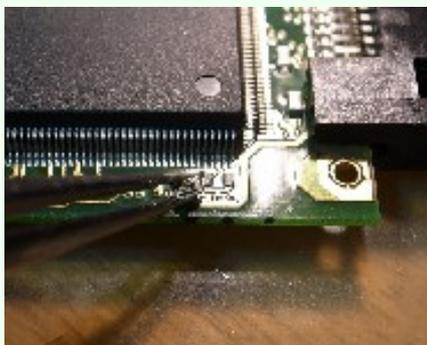
すると、一部に部品の欠損のような跡が認められました。

他の基盤と比較したところ、抵抗器（resistor、レジスタ）が欠損していることがわかりました。

抵抗器は基板用のフラットタイプ（flat type）であり、これを交換（追加）して動作は正常になりました。

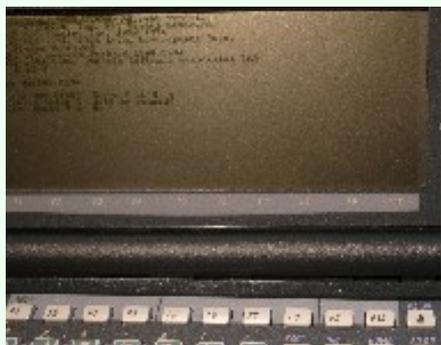
レジスタの規格は、サイズ2[mm] x 1.25[mm]（0.08[inch] x 0.05[inch]）の0805型、容量1/8[W]、抵抗値は1002表示の10[K]、誤差1[%]であることがわかります。

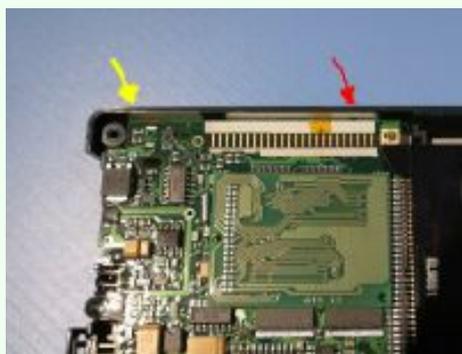
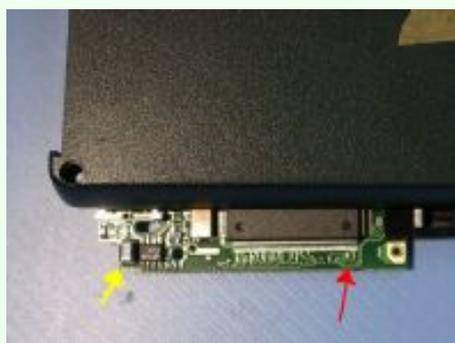
脱落したレジスター（抵抗器）の位置は、赤矢印の部分です。（左写真、中央写真）

黄色の矢印は以前の故障例であり、[同様に落下で外れた部品](#)です。

どちらの脱落例も同じ側（がわ）ですが、今回の脱落は、頂点部からは離れており、しかも基盤上の配置も簡単には触れない位置にあります。（中央写真）クリックで拡大させると良くわかります。

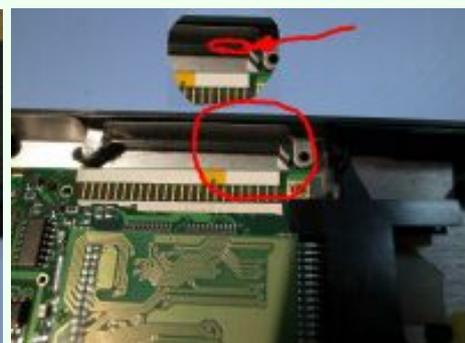
良く見ると、キーボードのコネクタを部分的に押さえるために、筐体内部にダムのような突起が設けられています。（右写真、赤丸部）

落下の際に、このダムが基盤上の抵抗器に当たって、剪断するように外したものと考えます。
