hp200LX改造例：クロックの40Mhz化. (2.52倍 超速)

hp200LX Modify : clock up to 40Mhz (Base clock x 2.52)

3台の200LXを、40Mhzにしてほしいとのご依頼を受けました。

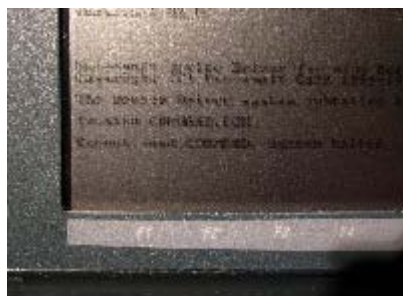
この機体では、40[Mhz]に切り換えると、起動の途中で止まります。

画面では見にくいですが、

Invalid COMMAND.COM

Cannot load COMMAND. system halted

コマンドコムをロードできません。システムを停止します。

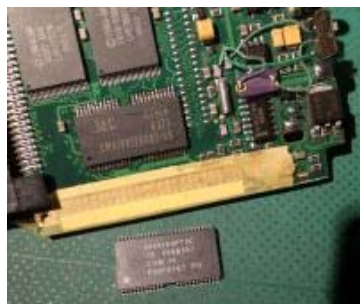
メモリーがクロック速度に耐えられなかったと考えるのが、シンプルです。

(40Mhzで動作しなかったICは IBM 0118160PT3Cと記されています。取り付けたICは、SEC KM416V1204AT-16です。)

下が取り外したメモリーIC

もともと超速は無理な基板なのかとも思いましたが、一応メモリー (2MB) を交換してみました。

これで、あっけなく起動しました。

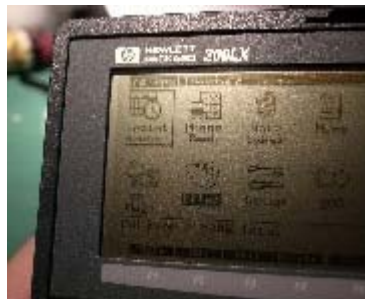
この機では、40Mhzに切り換えると、左端が表示されません。

液晶裏のICの半田不良でも同様の表示になりますが、バックグラウンド（背景色）が出ているところが異なります。

36Mhzに切り換えれば、全く正常表示をしますので、40Mhzでの問題です。

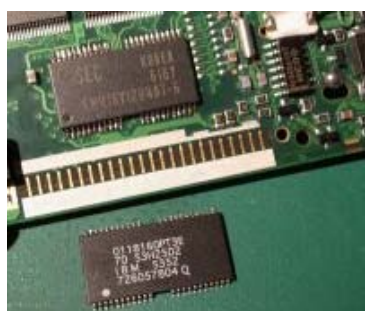
下が取り外したメモリーIC

しかし、少し表示の変化があったものの、同様です。

この場合も、一応メモリー（Memory IC）を換えてみました。

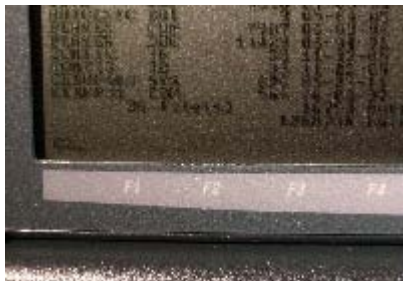
パッチ当て後のドライバ

これ（debug）により、CLKUP40D.SYSのタイムスタンプが変わりました。

ただし、サイズには変化がありませんでした。

再起動して、ドライバを読み込ませる（組み込む）と、40Mhzでの表示が正常になりました。

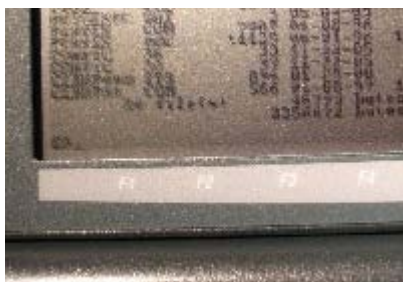
パッチ当て前。オリジナル

一見すると正常に処理速度が上がったように見えますが、ドライバを作ったHARUYAさんのページにも記されているように、40Mhzにて正常動作しているようでも、急に不具合を生じたり、気温に左右されることもあるようです。
