hp200LX修理：突然のリブート。原因は電池電極の腐食による接触不良

Sudden restart by battery feeder clip corrosion.

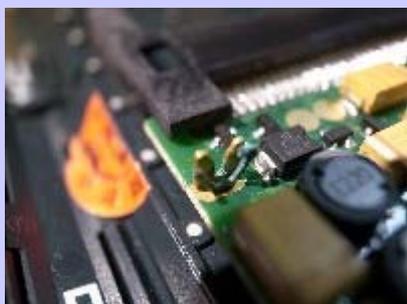
保持スプリングの腐食

腐食は強力です。

これは、基板上の電極部ですが、バネ力を持つ手前側のクリップ「Y字型」の大半が消失しています。

（銅成分の腐食に伴う緑青が顕著です。）

これにより、給電スプリング部の電極を保持することができず、給電が簡単に途切れる状態になります。

この腐食が、なぜ電池からの液漏れによるものであると断定できるかという、液の経路すべてに腐食および痕跡（白粉）が生じているからです。

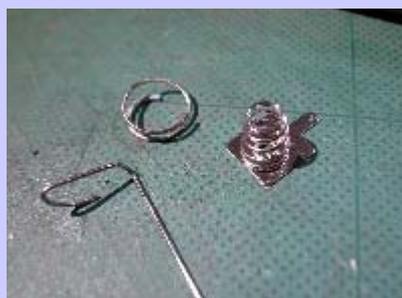
給電スプリング部

スプリングは、腐食により弾性を失い簡単に折れる

右側の巻きバネは、修理用代替品

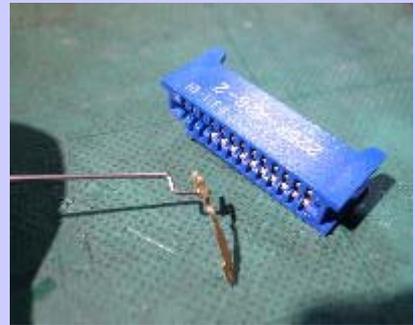
クリップの代替品

基板上に設けた電極を、基板ごと差し込むためのコネクタの電極を取り出してみると、使えそうです。（右写真 青いコネクタ（receptacle）P/N 225F-A26-2 3.5/5インチFDDなどに使う）
