hp200LX修理：突然のリブート。原因は電池電極の半田不良による接触不良

Sudden restart by battery feeder clip poor solder.

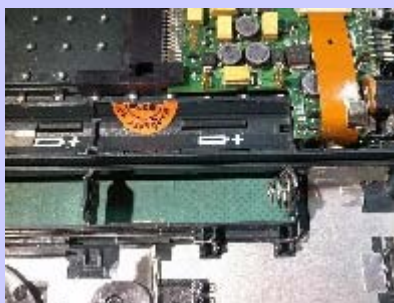
[底蓋を外す](#)

今回は、底蓋を開き（外し）た時点で、すぐに原因がわかりました。

左の写真を一見するだけで原因は明確です。
（クリックで拡大させて確認してください。）

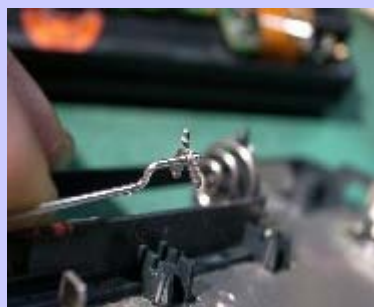
[クリップスプリングが外れてきた](#)

これが答えです。

電池からの給電スプリングの端に、スプリングクリップ（電極把持部）が付着している。

この例では、最初の半田付けが甘かった（表面が十分に合金化していなかった。）ものと考えられます。

この部分の半田付けは、単なる導電だけではなく、機械的な固着の機能をも要求される部分であるため、特に十分な半田付けが要求されます。

十分（満足）な半田付けには、最適半田組成、前処理、熱処理、時間、量、後処理など複数の最適要素が満たされる必要があります。

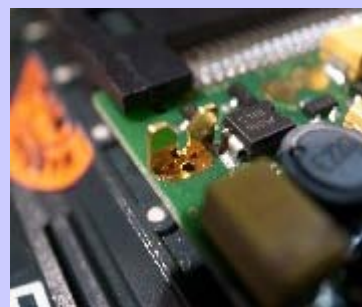
[基板側には、クリップが外れた穴が残る](#)

クリップが、いくらしっかり挟んでいても、根元が外れていては電源を伝えられません。
すぐに接触不良となって再起動してしまいます。

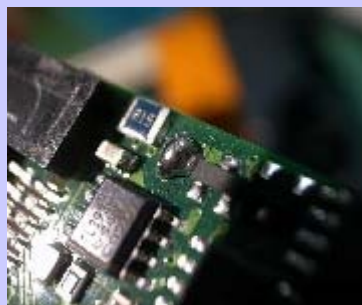
[基板上クリップ部の反対側（裏面）](#)

基板の反対側（裏面）を見ると、非常に綺麗です。
