## hp200LX修理：コネクタに起因する表示欠陥に対する最後の修理方法

Ultimate repair method as opposed to display defect. Connector connection by direct soldering.

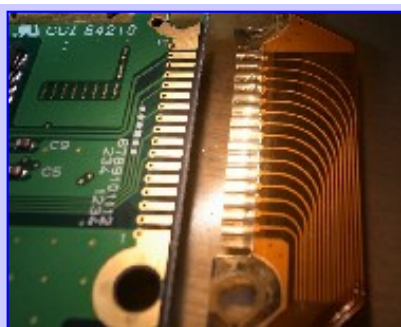
001

これは、液晶部分のコネクタ（電氣的接続部）です。001  
液晶基盤（左）の電極部（金メッキ）に対し、右側のフレキシ（柔軟電極、金メッキ）が重なり、スポンジで圧されることで接続導通します。

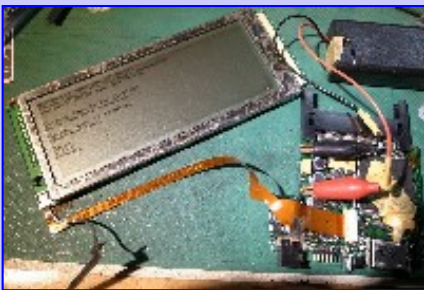
006

コネクタ部はきれいに、かつ密着して接続されます。

すると、液晶に正常な表示がされていることを確認できます。

（写真をクリックして拡大させると、フレキの修理跡が見えます。2本バイパスさせています。）

この接続方法は二度と元に戻せないことを前提にしています。つまり液晶とフレキは一体運用されます。ひとつの部品になったということです。

これは、フレキ切れがあって、それを修理したので、フレキには不具合が生じないと考えたものです。

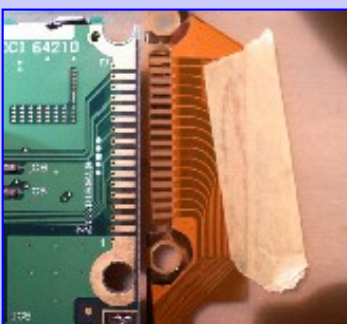
007

次の接続例は、元に戻せる可能性を残した半田接続です。
