hp200LX修理例：液晶表面偏光板の酢酸化によるディスプレイ不良

hp200LX Repair : Replace polarization-sheet of display surface because it unusable by vinegar-syndrome.

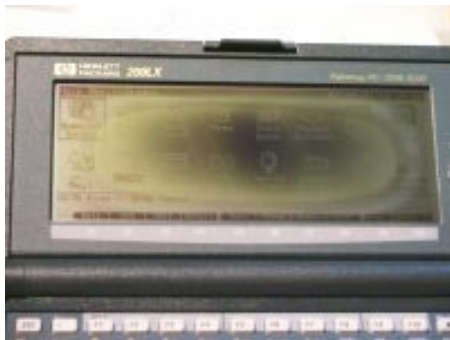
不具合は、液晶の表面が変色してくる症状です。

液晶の表面が、中央部分から徐々に変色し、最終的には波打ったような状況にまで進行します。

黒くなった部分は、当然表示も見えなくなり、hp200LXが使い物にならなくなります。

酸っぱい臭いがすることが特徴的です。

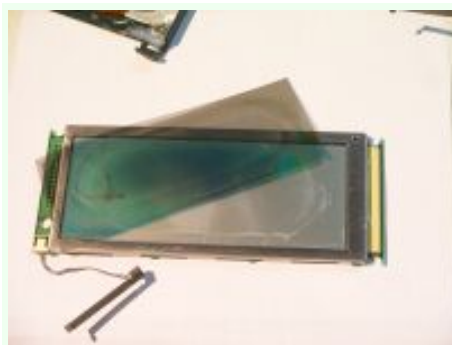
[000](#)

とにかく表面の偏光板（ポラロイドフィルムシート）を剥がします。（[000](#)）この写真は[001](#)以降とは別の液晶です。）

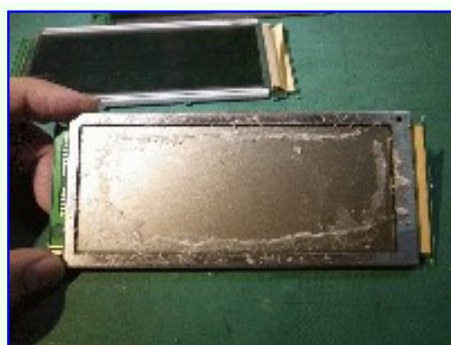
[001](#)

剥がすことで、強烈な酢酸臭（だと思えます）が鼻を突きます。硬化した粘着材は取れずにガラスの表面に残ります。（[001](#)）

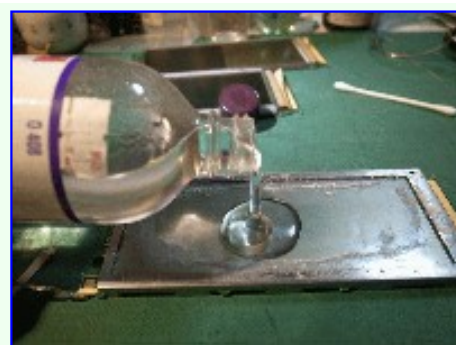
[002](#)

残った粘着剤を取るために、剥離剤（[ネオホルベックス（商標）](#)）を垂らします。（[002](#)）

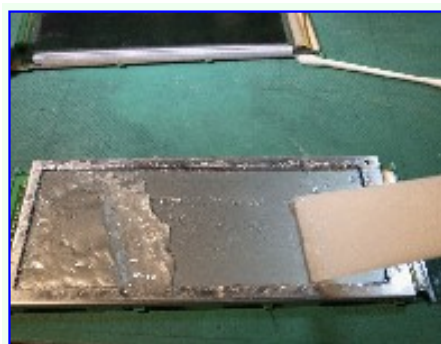
[003](#)

薄いガラスのようにカチカチに硬化していた粘着材も、数分で軟化してプラスチックのへらで掻き取ることができます。（[003](#)）

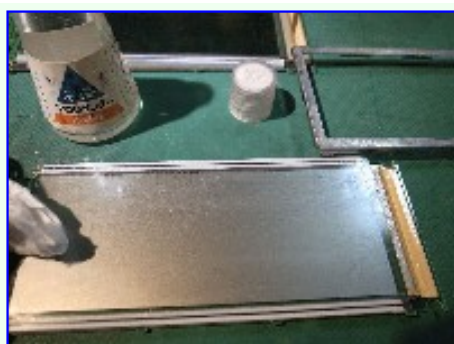
[004](#)

アクリルサンデー（商標）で仕上げの拭き取りを行えば、鏡面のようになくなります。

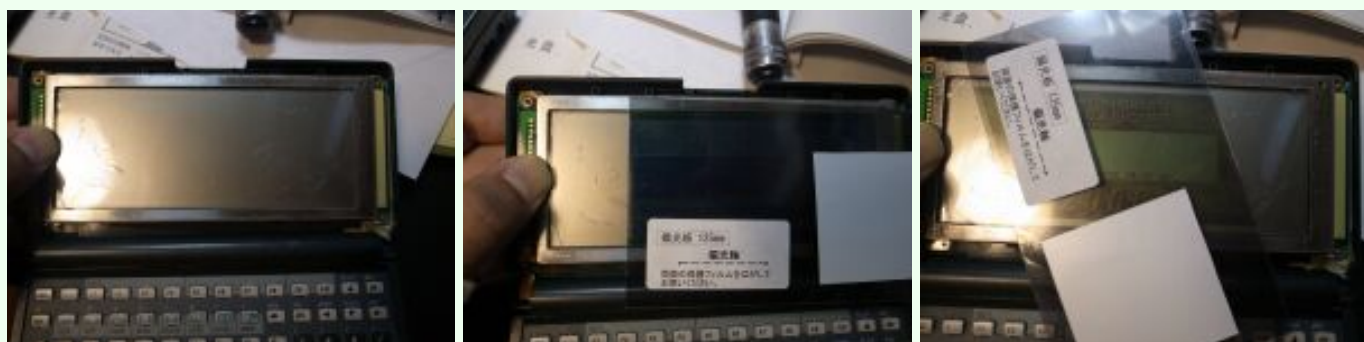
偏光板実験

(A)表面の偏光板を剥がした液晶。表示が無い。(電源は入っています。)

(B)偏光板を置いてみる。青く反転表示が現れる。

(C)偏光板を液晶上で水平回転させ、適度な表示が現れる点を探す。

45度程度が最良でした。

表示部より十分に大きな偏光板が必要です。

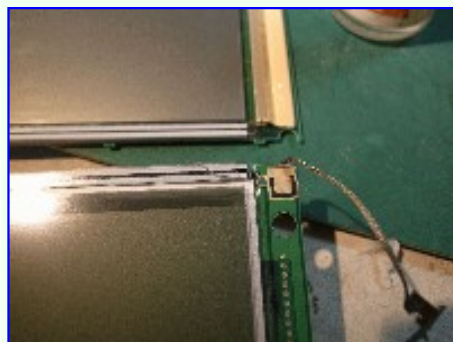
005

ドナー（提供機）は、ガラスの一部が割れた液晶を使います。（[005](#)）

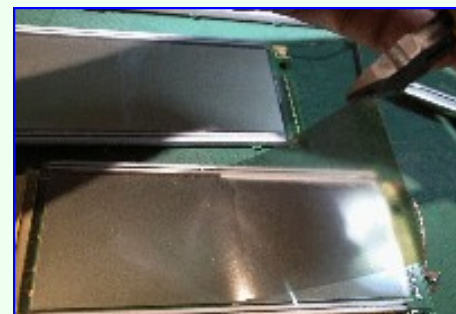
007

偏光板を剥がす際には、ドライヤーを使って表面を十分に暖めます。

隅からカッターの歯を入れ、カッティングプライヤで挟みます。（切断しないように適度な力の調整が必要です。） [007](#)

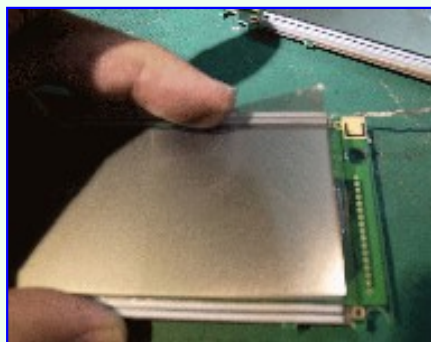
[008](#)

その後すぐに先ほど鏡面に仕上げた患者（直す液晶）に貼り付けます。（[008](#)）偏光板は結構厚いので、普通に空気を入れないように指でさすりながら貼ることは難しくないという感じです。

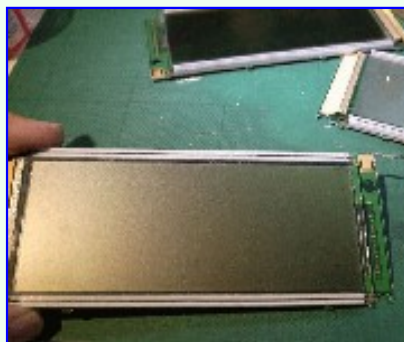
[009](#)

綺麗に貼れました。（[009](#)）

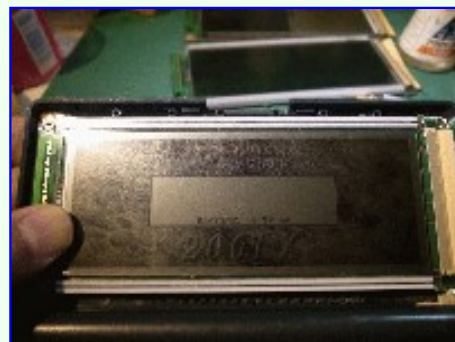
[010](#)

表示も綺麗に出ています。（[010](#)）縦に抜けがあるのは、別の原因ですね。

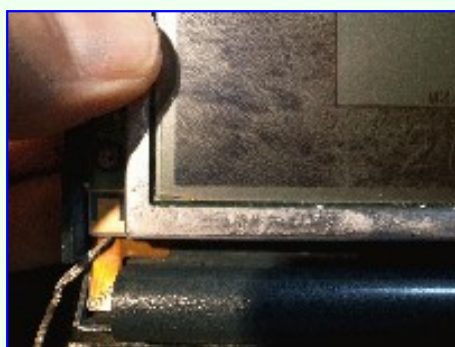
[011](#)

初めての移設。カッターで掴（つか）んだ傷がわずかに残っている（[011](#)）ものの、カバーを付けば見えないところだし、意外と簡単だったと感じました。

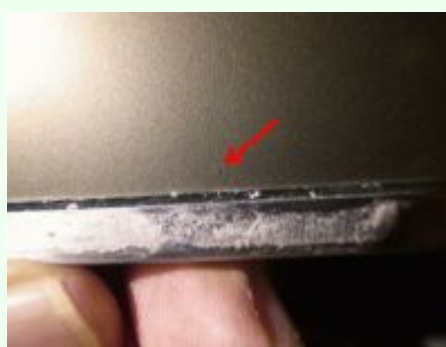
[012](#)

しかし、よく見ると埃（ほこり）が入ってしまいました。（[012](#)赤矢印）

間髪置かずに移設したつもりだったのですが、静電気もあるし、ほこりは天敵ですね。

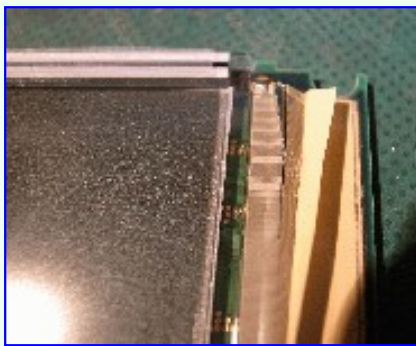
[013](#)

液晶が割れたもの以外にも、液晶横のフレキ（結線帯）が大きく切れた（おそらく落下時の衝撃でガラスのエッジで切れたのでしょう。）液晶（[013](#)）もドナーに使えます。

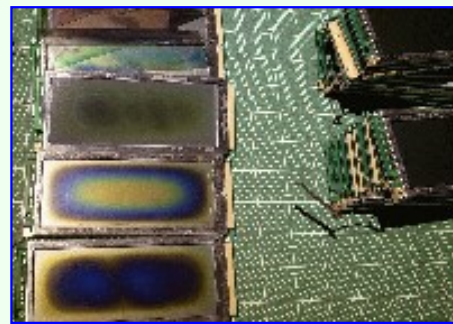
[014](#)

写真[014](#)の説明。 左側変色液晶5枚のうち、上2枚は偏光板を剥がしています。

右側に積んだ変色以外の不具合液晶のうち、上方8枚は傷の無いもの、下側9枚はわずかな傷（引っかき傷・scratch）があるものです。

傷の無い偏光板を使って、なんとか8枚を再生させたいと思っています。
