## hp200LX修理例：筐体ネジ支柱（ポスト）割れ補修

hp200LX Repair : Broken screw hole for housing fixation.

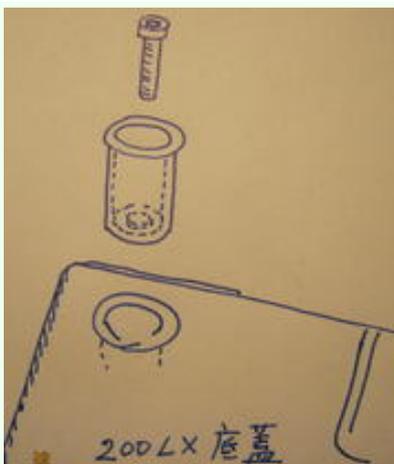
「BlueSkyさんの提案する金属製のポスト」

BlueSkyさんの提案する金属製のポストがあれば、ネジ部割れの修理が簡単になります。

BlueSkyさんの方法であれば、ゴム足を入れることもでき、外観も綺麗にできそうです。

薄い金属で作れば、割れの防止用に使うこともできそうです。

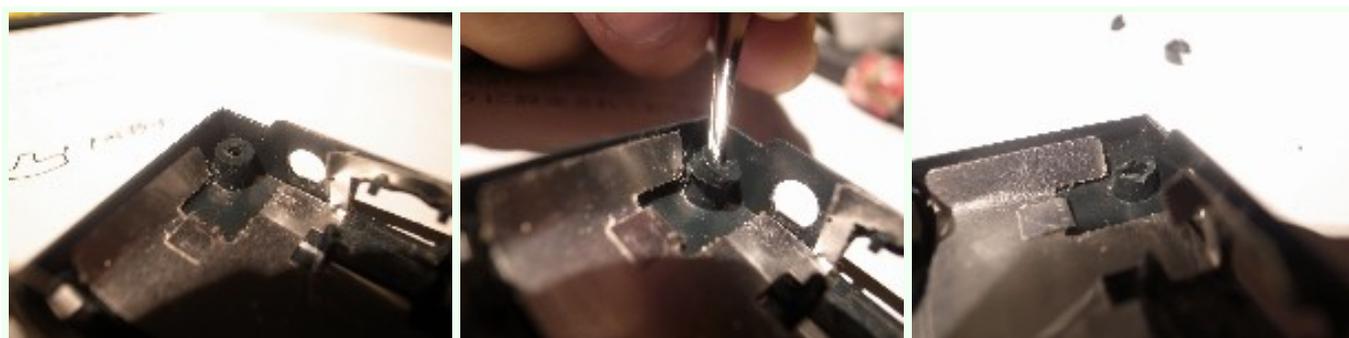
上の写真は、ネジポスト（筐体右奥）です。

外観上、円周上にわずかな割れが入っていることがわかります。(1)

このネジ穴にピンセットを入れて軽く曲げると、上部が取れてしまいました。(2) 通常（新しいうち）は、この程度では全く割れが入ることはありません。目には見えない割れ（crack）が進行していたものと思われます。

この場合の割れ部はギザギザです(3)が、きれいに水平面を取れてくることも良くあります。

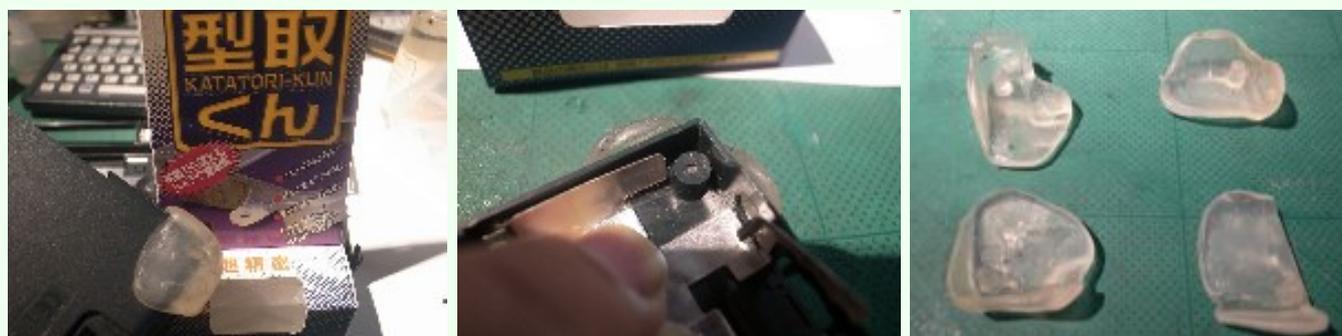
修理を行うに際し、事前に新品の筐体から、ネジ部の型（かた）を取っておきます。(5)  
[型取り君](#)(4)は、お湯で柔らかくなり、細かい型を綺麗に取ることができます。  
ネジ部4か所すべての型を取ってあります。(6)

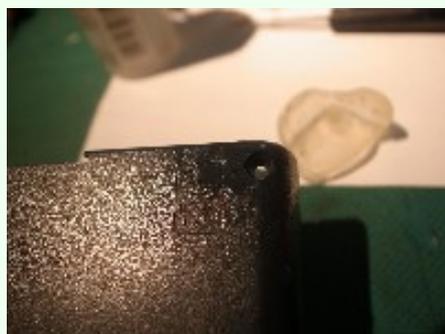
(7)

割れた部分に型を挿入するわけですが、最初に水を付着させておきます。(7) これは、[プラリペア液](#)が型から流れ出ることを防止するものです。

液体を液体でブロックして、浸透を阻止するわけです。

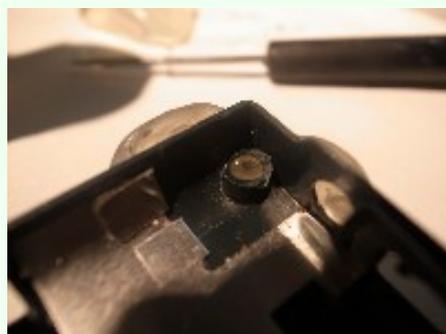
(8)

挿入した型をポスト側から見た写真が(8)です。

ここで、露出した型の部分の外側に[プラリペア（造形材）](#)が盛りられるわけですので、露出が少ないときは、ポストの残存部を削ったり切除したりして調整します。

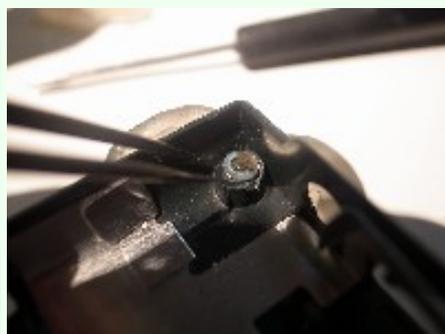
(9)

次に、ワッシャー（座金）を載せます。(9) この突起部が、ネジ穴の外径になります。

ワッシャー外径4mm、内径2mm、厚さ0.3mm

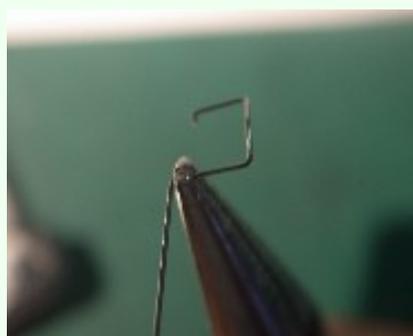
(10)

ワッシャーから連なる補強線材を作成します。(10) 0.3mmピアノ線  
作成する線材は、2本を机の脚のように配置させます。

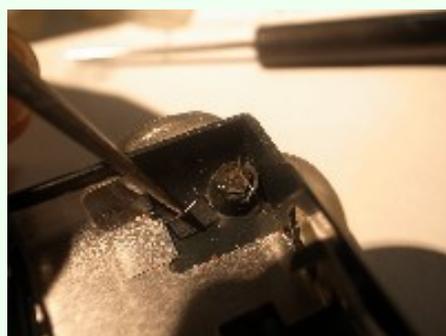
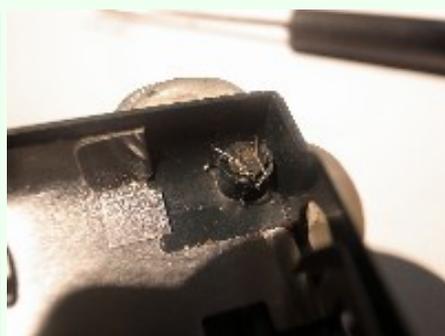
端部（切断部）は、楔（くさび）のように曲げてあります。(11)(12)

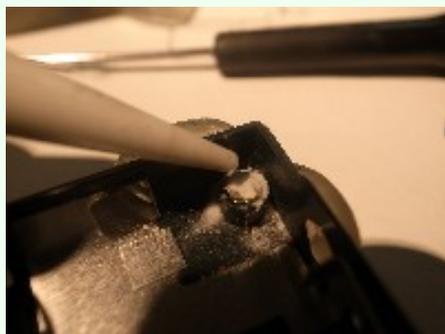
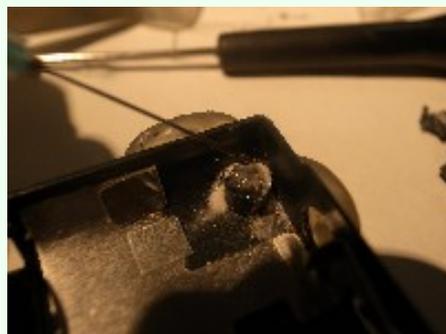
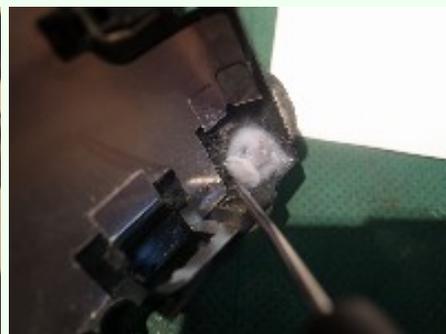
あとは、普通にプラリペアの粉をふり掛け、液を垂（た）らします。(13)(14)  
かたまらないうちに外径を整えます。(15) これは、基盤が微妙に当たってしまうから  
です。

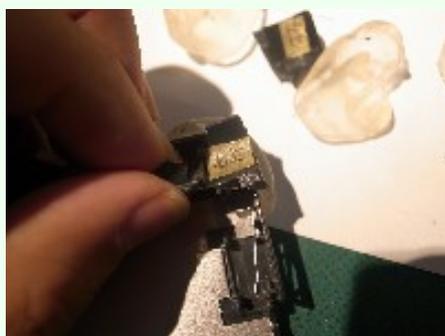
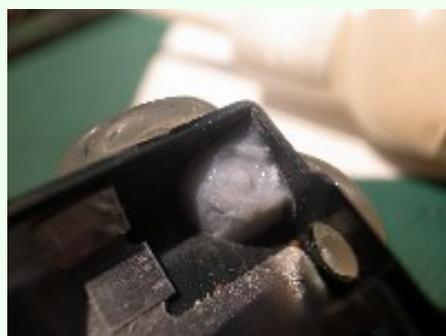
同様に、固まらないうちにナット（受けネジ）部をかぶせて、フィット（整形）させます。  
(16)(17) ここでは、ジャンクから切り取った部分を使っていますが、本体に仮合わせすれば  
良いです。

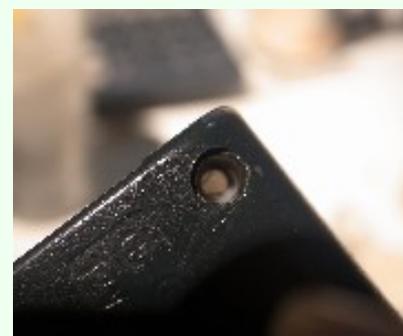
(18)

この段階で型（かた）を外します。

ネジ穴からはワッシャーの一部が見えます。(18)

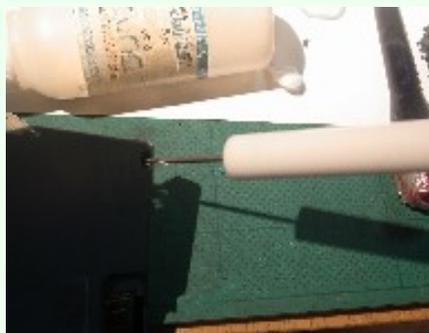
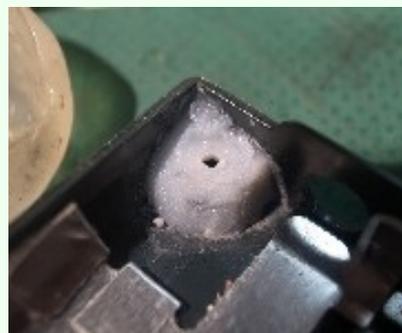
造形剤（プラリペア）が固まった後に、ネジ(screw)用の穴を開けます。

ここでは、1.2mmのドリル（プリンター補充インキに付属していたもの）を使っていますが、ワッシャーの内径以内のもので、適当に開ければ大丈夫です。(19)(20)

基盤側で当たって問題になる部分は、外部電源用ジャックです。

ジャック外部には余裕がありますので、カッター等で削り（trim）ます。

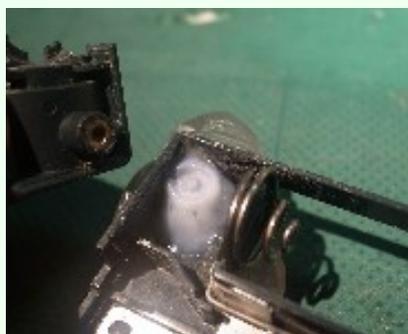
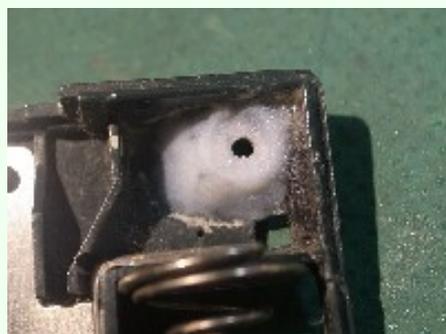
参考に、筐体左上のネジ部の補修状況を示します。(22)(23)

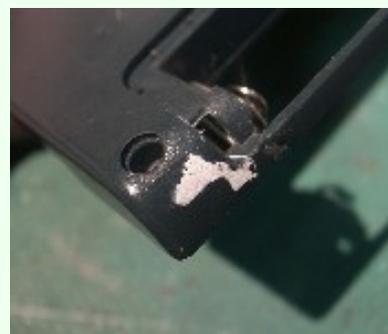
(24)

プラリペア液が内側から外側へ浸透した場合には、外観が白く変色します。(24) この際には、軽く削る（こする）か、[アクリルサンダー接着剤](#)を綿棒につけてふき取るようにすれば目立たなくなります。
